In deze aflevering van de serie artikelen over de geschiedenis van Nederlandse brandweervagens komt de Austin 'bellenwagen' aan bod. Van dit voertuig kwamen er na de Tweede Wereldoorlog een groot aantal in dienst van Nederlandse brandweerkorpsen.

Uit de oude doos (5)

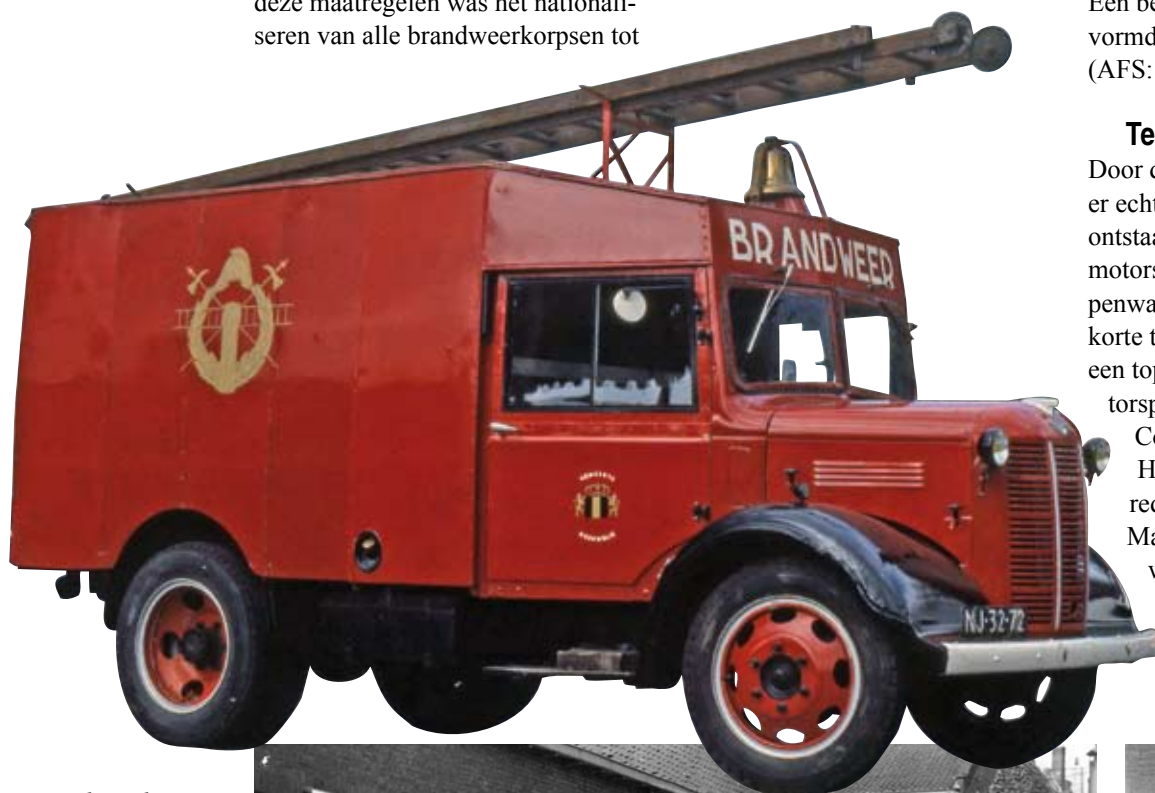
Midden: Een Austin 'bellenwagen' in de uitvoering van de National Fire Service.

De automobielfabrieken draaiden op volle toeren om het leger te kunnen voorzien en de brandweer was niet urgent genoeg. Het 'Home Office' (Binnenlandse Zaken) greep echter in en de productie van Austin automobielen werd voor een belangrijk deel afgestemd op de Austin K2, een 2-tons chassis met vrij korte wielbasis die compleet als TMM (trekker-mansschappen-materieelwagen) voor de brandweer werd gebouwd en afgeleverd.

De carrosserie was uiterst eenvoudig, Een vierkante doos met van binnen aan beide zijden langsbanken voor de manschappen. Deze banken waren tevens geschikt gemaakt voor berging van brandslangen, bijbehorende armaturen en overig materiaal. Als achterdeur fungeerde een 2-delig gordijn van zeildoek. Op het dak een simpel ladderrek en - het symbool van de brandweer in die tijd - een forse koperen bel. Door een gleuf in het dak kwam het touw van de klepel boven de bevelvoerders zitplaats te hangen zodat deze persoon - indien gewenst - naar hartelust kon bellen. Zo verkreeg het voertuig al gauw de naam 'bellenwagen'. Teneinde de brandweervoertuigen vanuit de lucht gezien minder kenbaar te maken werden ze allemaal uitgevoerd in een grijsgroene kleur. Zo ook de bellenwagen. Wel werden de meest markante punten wit geschilderd zodat bij duisternis een en ander toch nog herkenbaar bleef. Gelukkig lieten de Duitse bombar-

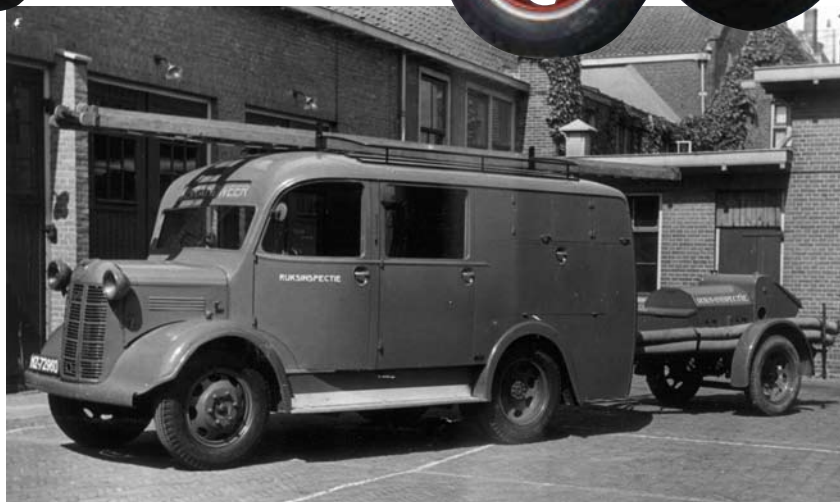
De brandweer van Medemblik was een van de zeer vele korpsen die een bellenvagen van het originele model in gebruik had. Een naar ontwerp van de Inspectie aangepaste bellenvagen.

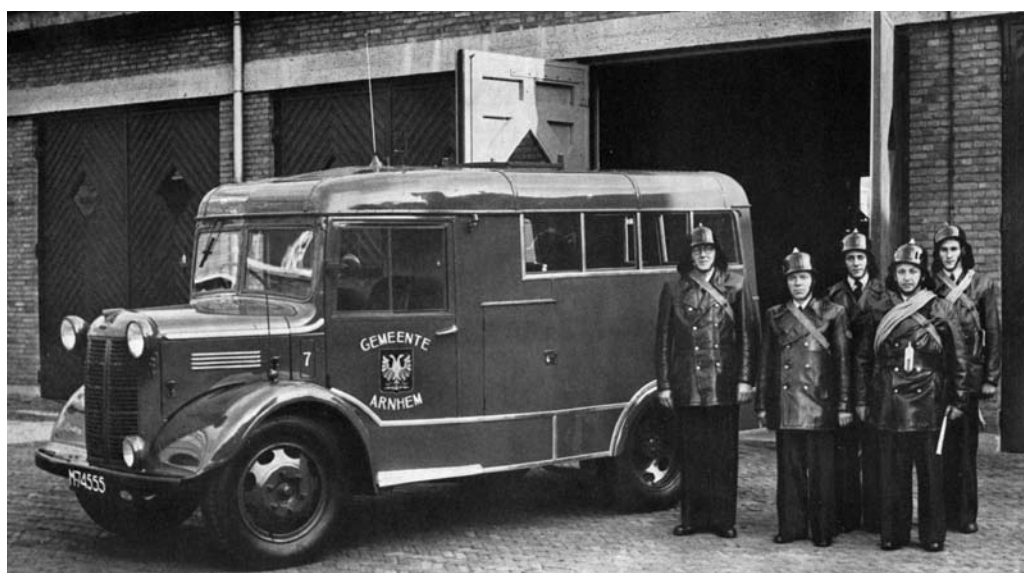
Onder: In Arnhem bouwde de brandweer een bellenwagen op tot commandowagen.
